# 鯖江市トンネル長寿命化修繕計画

令和6年3月改訂

福井県鯖江市都市整備部土木課

長泉寺山トンネル

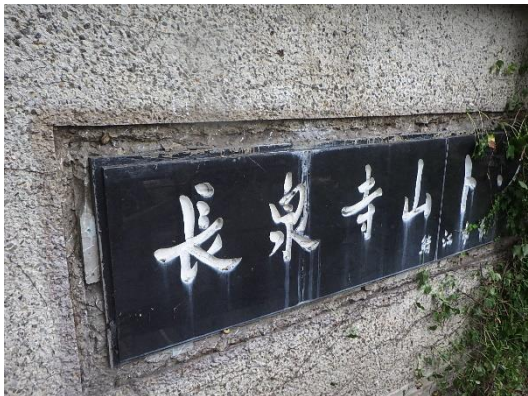
| 坑門（面壁・妻壁等）PS | 路面および路肩（歩道）S001 |

| 対象箇所 | 覆工<br>スパン番号 | 変状区分 | 変状の<br>種類 | 対策区分 |
|---|---|---|---|---|
| 坑門（面壁・妻壁等） | PS | 材質劣化 | うき・<br>はく離 | Ⅱ a |

また、坑門の銘板周りについては既に補修材のはつり落とし工が実施されていることや、打音検査による濁音の原因が、“単なる補修材の品質劣化ではなく銘板の材質や取付状況に起因する可能性があることから、“はつり落とし工”は実施せずに、表面保護工のみ採用する。

| 対策内容 | 対策箇所 | 工法 |
|---|---|---|
| はく落防止対策工 | 坑門 (PS・PE) | 表面保護工 |

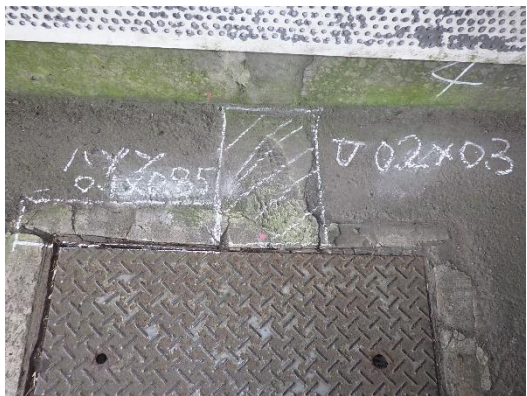
| 対象箇所 | 覆工<br>スパン番号 | 変状区分 | 変状の<br>種類 | 対策区分 |
|---|---|---|---|---|
| 路面および路肩（歩道） | S001 | 材質劣化 | うき・<br>はく離 | Ⅱ b |

対策工の選定にあたっては、「NETIS 新技術情報提供システム」を参考とする。  
各変状箇所の変状規模が小さいことから、“はつり落とし工”を含む表面保護工を採用する。

| 対策内容 | 対策箇所 | 工法 |
|---|---|---|
| はく落防止対策工 | 覆工 (S005、S013、S023)<br>路面および路肩 (S001) | 表面保護工<br>(はつり落とし含む) |

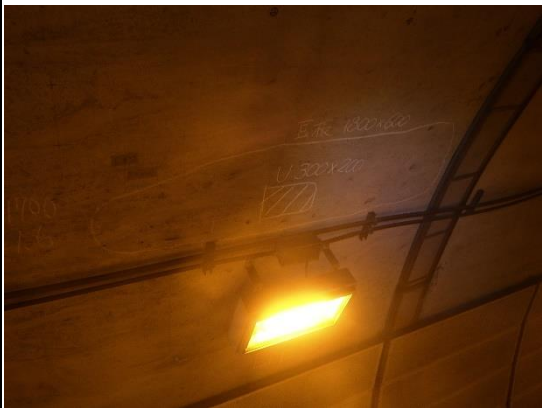
| 覆工（アーチ・左側）S005 | 路面および路肩（車道）S010 |

| 対象箇所 | 覆工<br>スパン番号 | 変状区分 | 変状の<br>種類 | 対策区分 |
|---|---|---|---|---|
| 覆工（アーチ・左側） | S005 | 材質劣化 | うき・<br>はく離 | Ⅱ a |

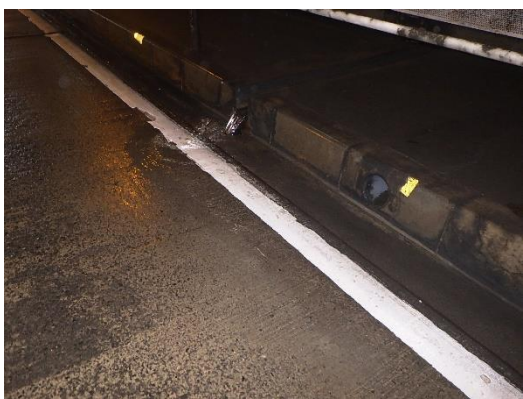
| 対象箇所 | 覆工<br>スパン番号 | 変状区分 | 変状の<br>種類 | 対策区分 |
|---|---|---|---|---|
| 路面および路肩（車道） | S010<br>2 箇所 | 漏水 | 漏水に<br>よる変状 | Ⅱ b |

また、現状の溝切側溝の勾配を急にすることで既設側溝の排水口に入りやすいようにする。

| 対策内容 | 対策箇所 | 工法 |
|---|---|---|
| 溝切側溝改修 | 路面および路肩 (S010) | はつり落とし、<br>底板コンクリート補修 |

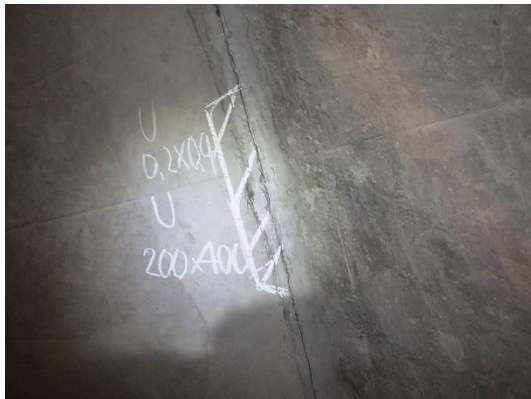
| 路面および路肩（車道） S010 | 覆工（アーチ・左側） S013 |

| 対象箇所 | 覆工<br>スパン番号 | 変状区分 | 変状の<br>種類 | 対策区分 |
|---|---|---|---|---|
| 覆工（アーチ・左側） | S013 | 材質劣化 | うき・<br>はく離 | Ⅱ a |

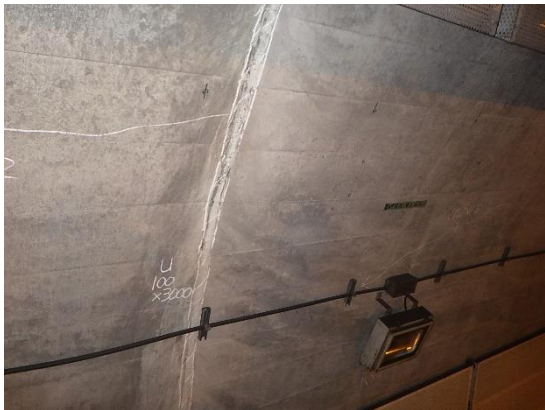
| 覆工（アーチ・右側） S023 | 坑門（面壁・妻壁等） PE |

| 対象箇所 | 覆工<br>スパン番号 | 変状区分 | 変状の<br>種類 | 対策区分 |
|---|---|---|---|---|
| 覆工（アーチ・右側） | S023 | 材質劣化 | うき・<br>はく離 | Ⅱ a |

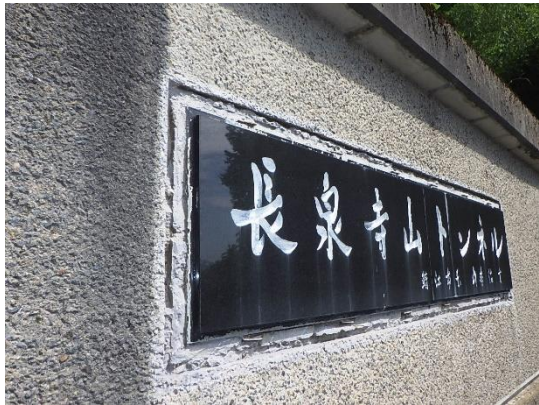
| 対象箇所 | 覆工<br>スパン番号 | 変状区分 | 変状の<br>種類 | 対策区分 |
|---|---|---|---|---|
| 坑門（面壁・妻壁等） | PE | 材質劣化 | うき・<br>はく離 | Ⅱ a |
